## **Restaurierung und Renovierung des Gutshofes von Familie Stefanie und Peter Hirschbauer 8163 Tulwitzviertl 11**

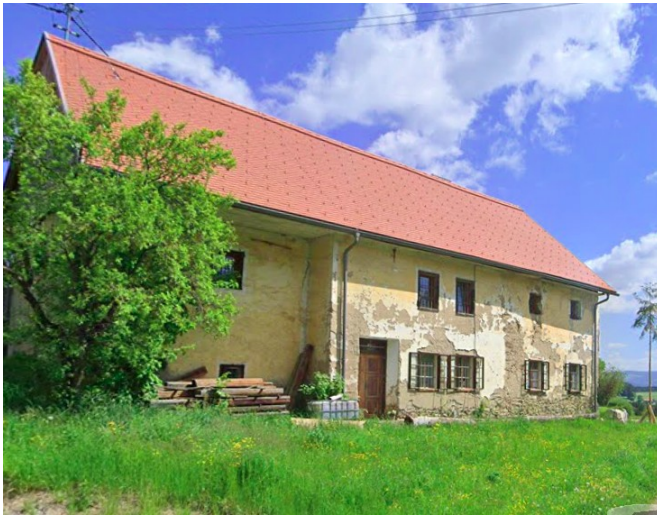
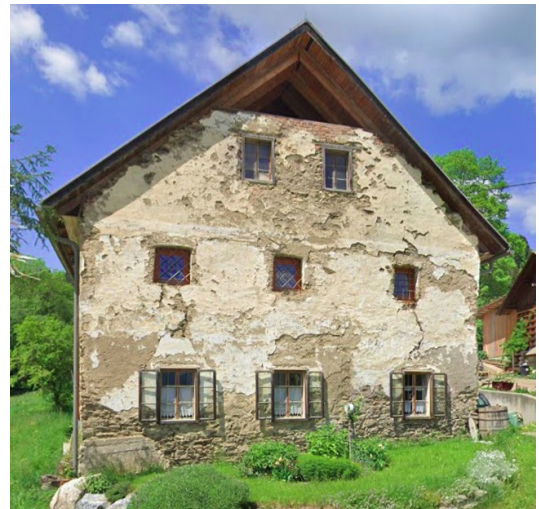
Familie Hirschbauer hatte vor, Ihre Außenfassade zu renovieren. Restlichen Putz abschlagen, Steinmauer reinigen, mit Kalkmörtel verputzen und in einem Erdton in Fresko streichen.

Es wurden während der Arbeiten historische Schichten gefunden.  
Peter und Stefanie Hirschbauer und die beauftragte Firma Pro Lehm, entschlossen sich nach kurzer Überlegung- **das wollen wir erhalten.**

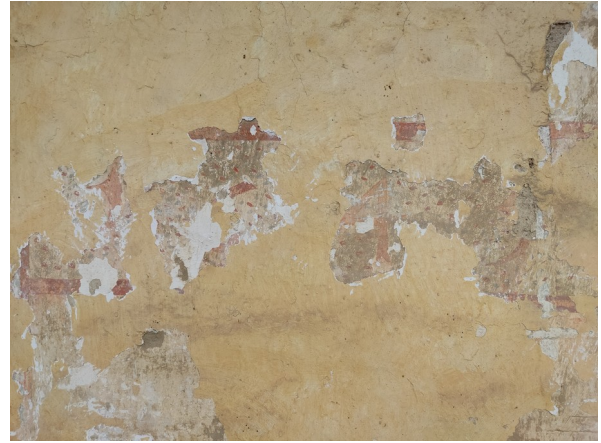
**Schrift**

Die Inschrift straßenseitig wurde noch weiter freigelegt. Es kam ein acht Stern, die Initialen V (zur damaligen Zeit ein U) und ein K zum Vorschein.

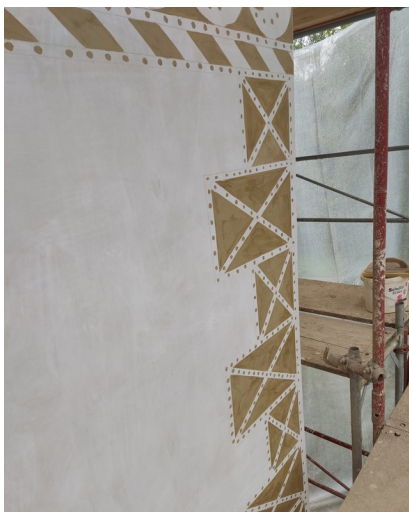
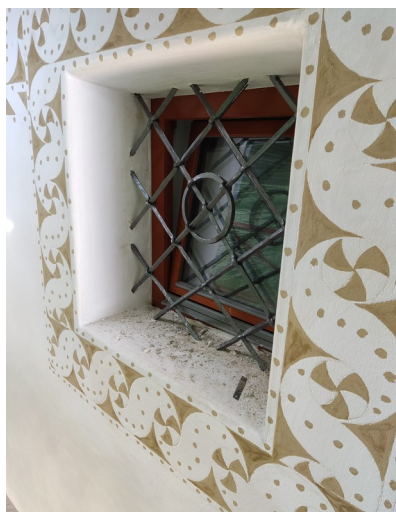
**Noch feuchte Fläche**

Nach dem leichten „anziehen“ des Kalkputzes wurden die Muster geritzt und in Fresko gemalt. Nachdem es eine Nass in Nass Technik ist, muss erwähnt werden, dass Hausherrin Stefanie und zeitweise die Herren von Pro Lehm mit vollem Engagement die geritzten Muster ausmalten, um die verputzte Fläche vor der Trocknung fertigstellen zu können.

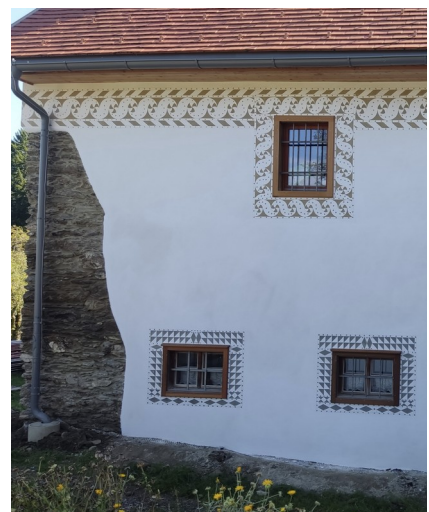
**Schöne Steinmauer sichtbar**
